ОТЧЕТ
О РЕЗУЛЬТАТАХ ТЕХНИЧЕСКОГО ОБСЛЕДОВАНИЯ

Индивидуальный предприниматель Саитов Ильгиз Гафиуллинович
(наименование организации, осуществляющей регулируемую деятельность в сфере теплоснабжения, которая
провела техническое обследование, специализированной организации в случае ее привлечения)
по результатам проведения технического обследования систем теплоснабжения

Центральный тепловой пункт когенерационной установки Tedom (основной источник
питания). Дровяная котельная (резервный источник питания). Внутрипоселковые сети д.
Согом – 435,5 м.

Сроки проведения технического обследования: с 07.09.2020 г. по 09.09.2020 г.

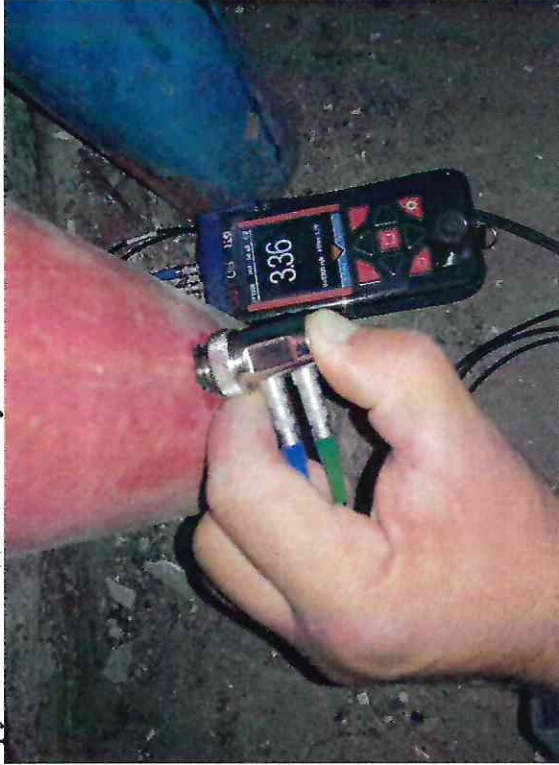
Труба Т1 – вход в котельную

По результатам измерения трубопровода Т1 – вход в котельную диаметр 89х3,5, за период эксплуатации снижение толщины стенки до 3,36 мм. Ежегодное снижение толщины стенки труб составил 0,006 мм-низкая. (смотри план в приложении 5, лист 4,5,6).

Произвести антикоррозийную покраску труб. Заклочить трубы в стальной футляр.

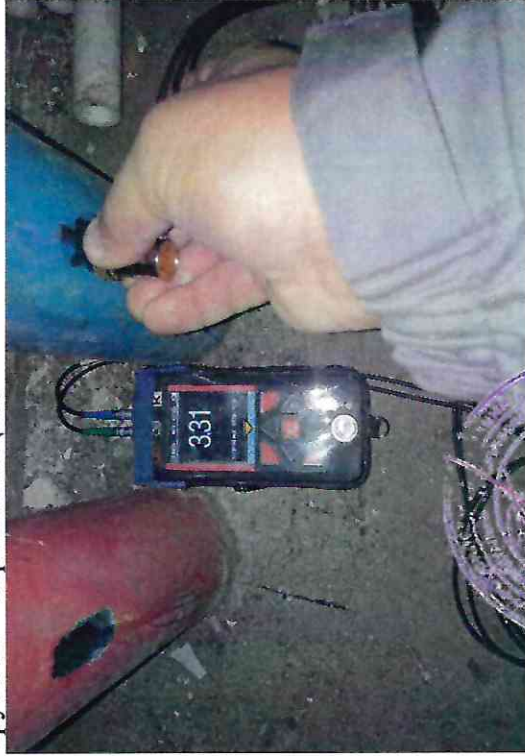
Труба Т2 – обратка на ЦТП

По результатам измерения трубопровода Т2 – обратка в котельной диаметр 89х3,5 за период эксплуатации снижение толщины стенки до 3,31 мм. Ежегодное снижение толщины стенки труб составил 0,008 мм-низкая (смотри план в приложении 5, лист 4,5,6).

Произвести антикоррозийную покраску труб. Заклочить трубы в стальной футляр.

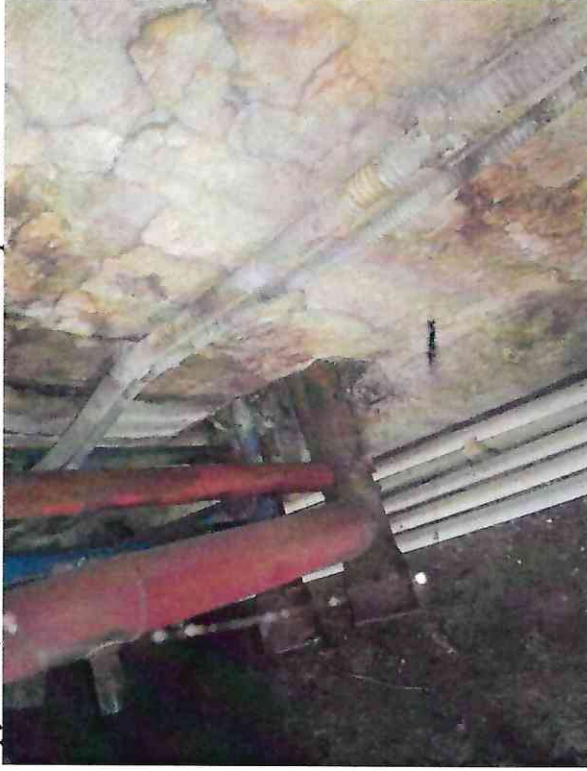
Труба Т1, Т2 выход с котельной на погребителя

На стенах обрушение штукатурки, влажные разводы.
Врезка труб без тройника, разрушение антикоррозийного покрытия на поверхности трубы. Глубокие следы коррозии на поверхности трубы. Отсутствует защитный футляр при переходе через стену.

Произвести ремонт стен, исключить попадание воды на поверхность труб.
Произвести антикоррозийную покраску труб.
Защитить трубу в футляр, пространство между трубой и футляром герметизировать минеральной ватой.

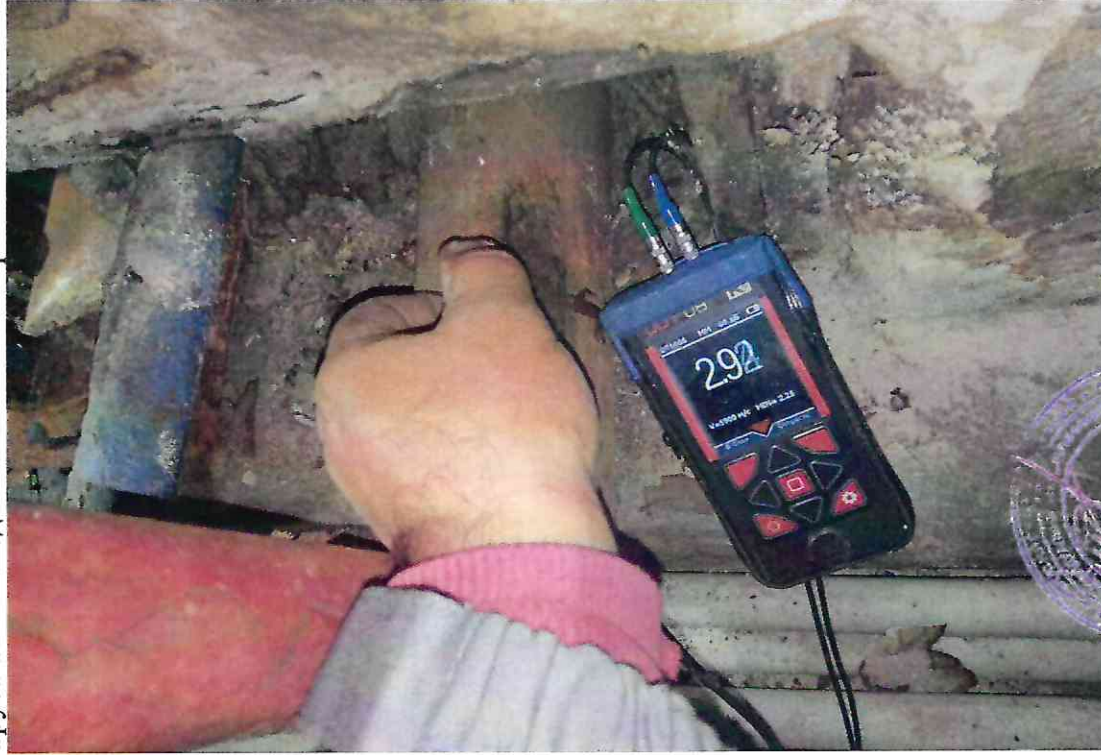
Труба Т1 – выход с котельной на потребителя

По результатам измерения трубопровода Т1 – выход с котельной на потребителя диаметр 89х3,5 за период эксплуатации снижение толщины стенки до 2,92 мм. На поверхности трубы следы коррозии, снижение толщины суммарное от наружной и внутренней коррозии. (смотри план в приложении 5, лист 4,5,6).

Нарушена антикоррозийная покраска труб.

Произвести антикоррозийную покраску труб.
Заклочить трубу в футляр, пространство между трубой и футляром герметизировать минеральной ватой.

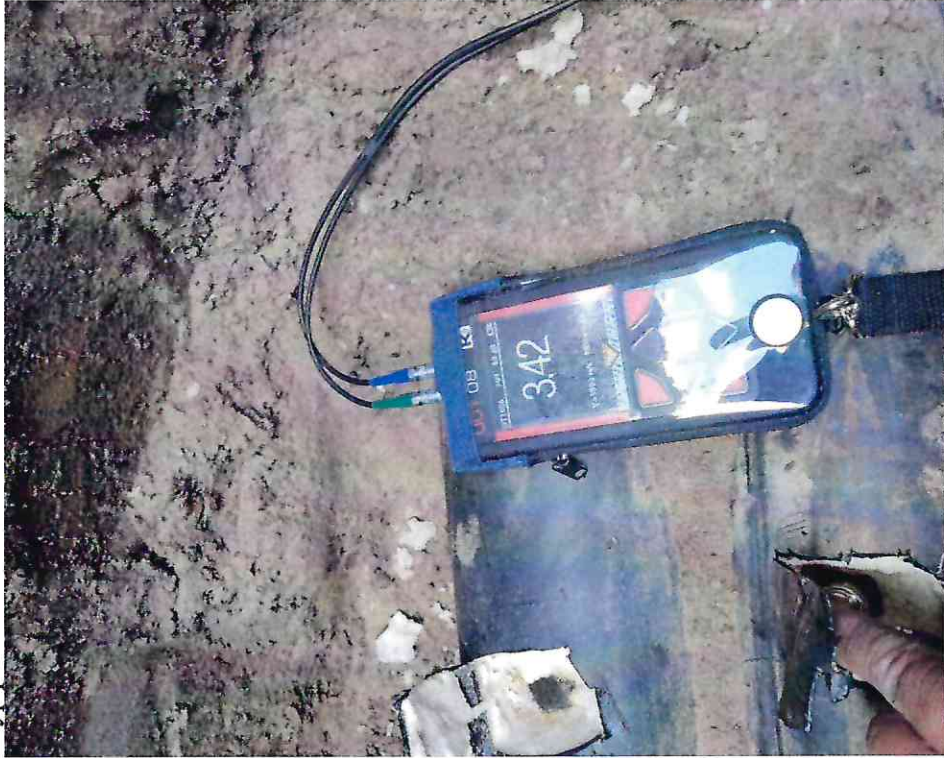
Шурф 1

По результатам измерения трубопровода Т1, Т2 диаметр 89х3,5 за период эксплуатации снижение толщины стенки до 3,42 мм.

После замера ультразвуковым толщиномером УДТ-08, поверхность трубы окрашена краской, утеплитель восстановлен, поверхность закрыта пленкой. Шурф засыпан грунтом (смотри план в приложении 5, лист 1).

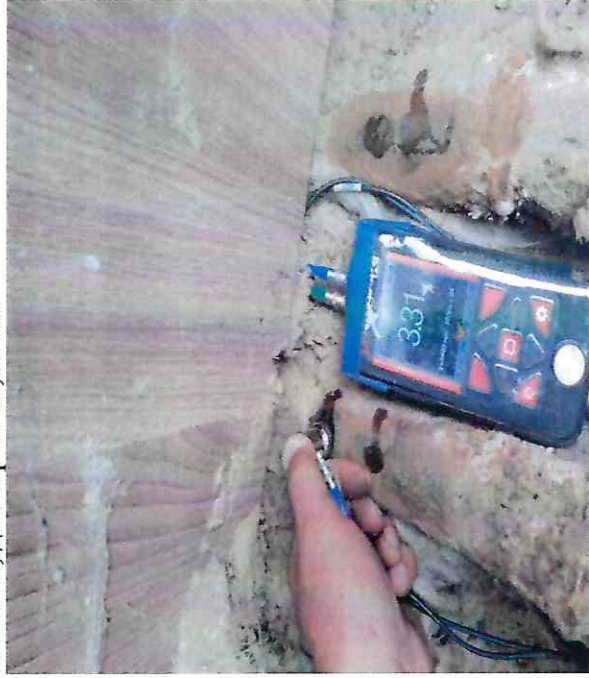
Линия 2, диаметр 57х3,31 мм

По результатам измерения трубопровода Т1, Т2 диаметр 57х3,5 за период эксплуатации снижение толщины стенки до 3,31 мм.

Произвести антикоррозийную обработку поверхности трубопроводов.

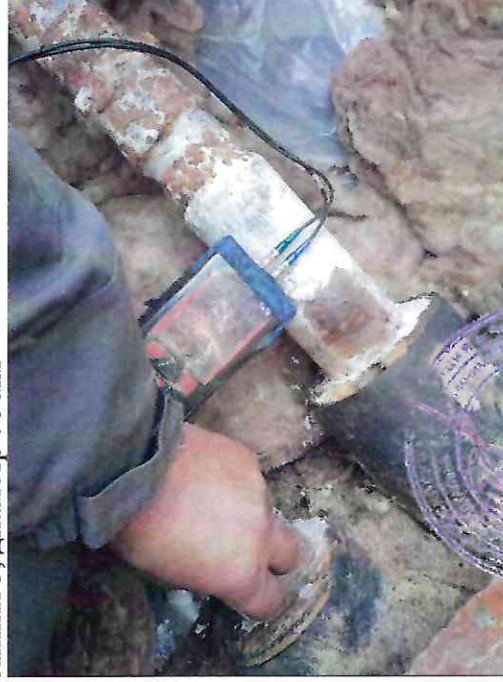
Линия 3, диаметр 76 мм

По результатам измерения трубопровода Т1, Т2 диаметр 76х3,5 за период эксплуатации снижение толщины стенки до 3,17 мм.

Произвести антикоррозийную обработку поверхности трубопроводов.

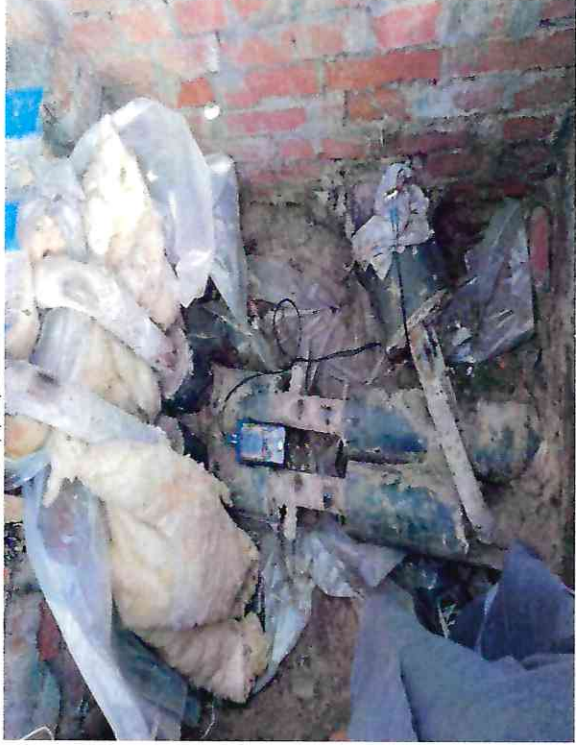
Технологический колодец 2 (смотри план в приложении 5, лист 2,3), распределение тепловых сетей труба 57 мм на МУК «СДКиД». Труба 42 мм в одной ППУ трубе диаметром 200 мм в здание почты. Следы наружной коррозии на стальных трубах. Врезка произведена без тройников. Короб при вводе трубы в здание МУК «СДКиД» закрыт профлистом с уклоном в колодец.

Произвести антикоррозийную обработку поверхности трубопроводов. Исключить попадание воды в колодец.

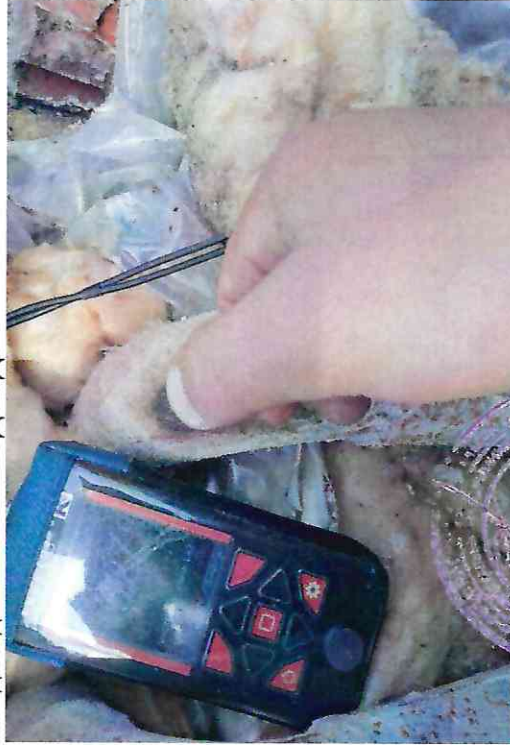
Ввод в здание МУК «СДКиД»

По результатам измерения трубопровода Т1, Т2 диаметр 57х3,5 за период эксплуатации снижение толщины стенки до 3,27 мм.

Произвести антикоррозийную обработку поверхности трубопроводов.

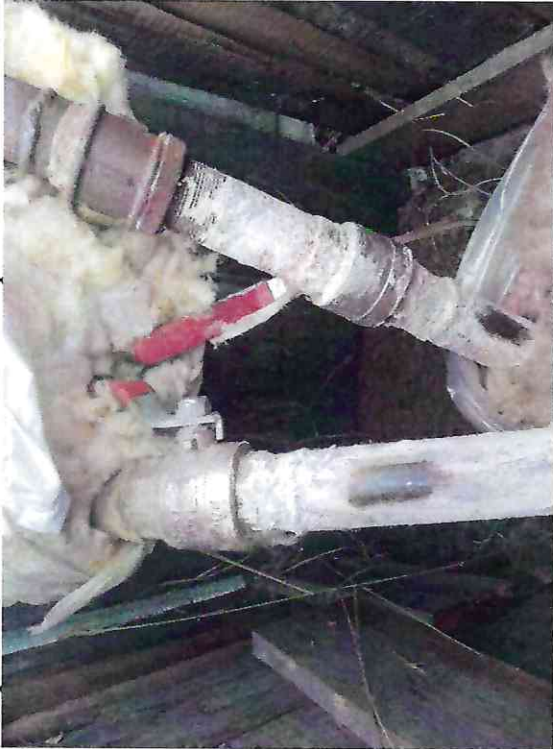
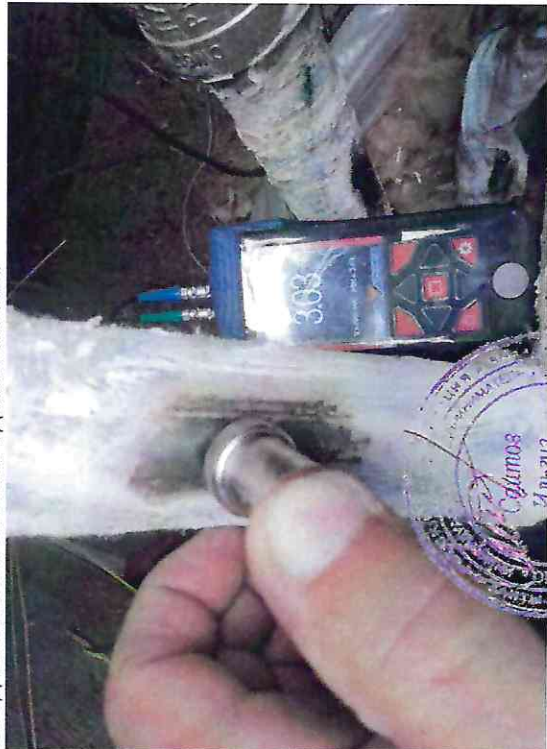
Разграничение тепловых сетей в коробе

Ввод тепловых сетей в здание почты

По результатам измерения трубопровода Т1, Т2 диаметр 42х3,5 за период эксплуатации снижение толщины стенки до 3,03 мм.

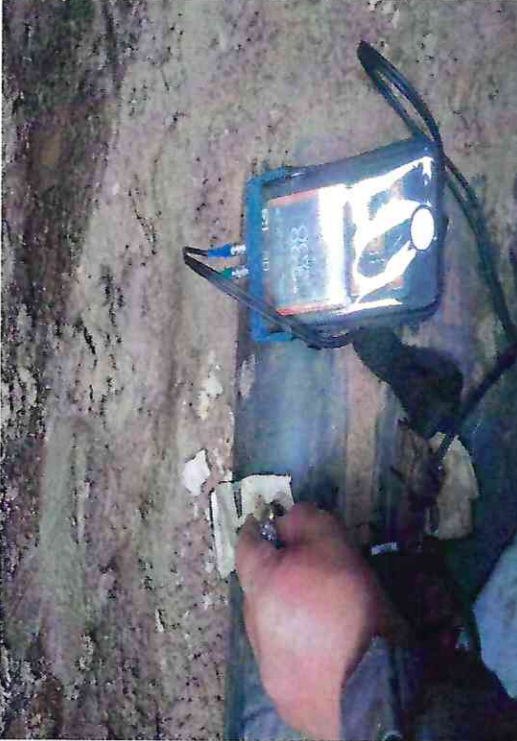
<p>Шурф 2</p>

<p>По результатам измерения трубопровода Т1, Т2 диаметр 76х3,5 за период эксплуатации снижение толщины стенки до 3,38 мм. Теплоизоляция в удовлетворительном состоянии. На поверхности стальной трубы отсутствуют следы коррозии.</p>	
1.8.	ТК3	<p>Технологический колодец 3</p>

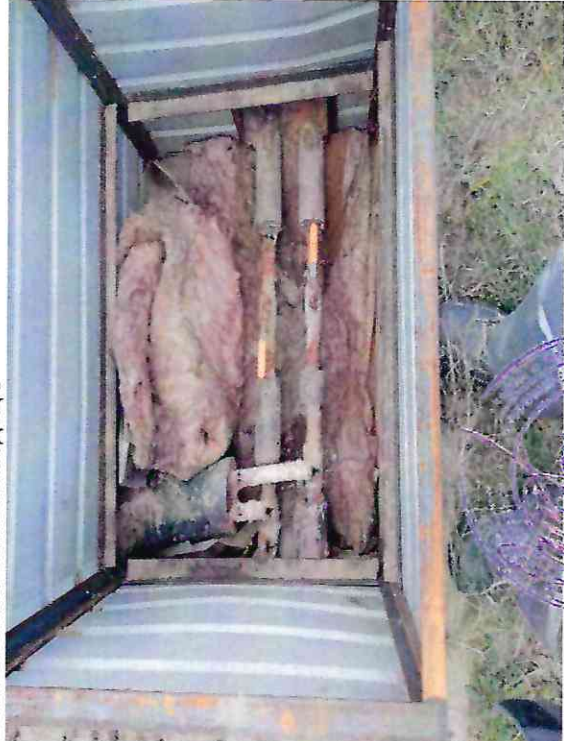
<p>Размеры 1200х1200, глубина 800 мм. Стенки выполнены из профилированного листа. Технологический колодец 3(смотри план в приложении 5, лист 2,3), распределение тепловых сетей труба 57 мм на ФАП. Труба 42 мм в одной ППУ трубе диаметром 200 мм в здании администрации. Следы наружной коррозии на стальных трубах. Врезка произведена без тройников. Стенки деформированы от нагрузки грунта.</p>	<p>Вести контроль целостности стенок колодца. Произвести зачистку поверхности стальных труб и выполнить антикоррозийную обработку.</p>

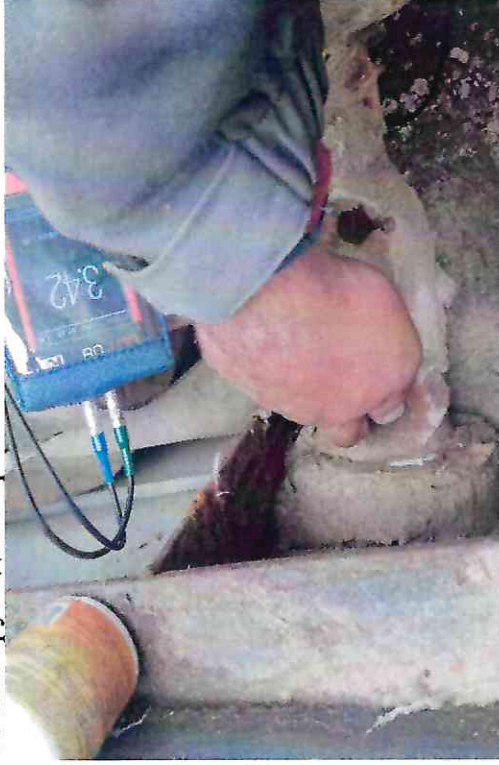
От ТК1 труба диаметр 76 мм

По результатам измерения трубопровода Т1, Т2 диаметр 76х3,5 за период эксплуатации снижение толщины стенки до 3,42 мм.

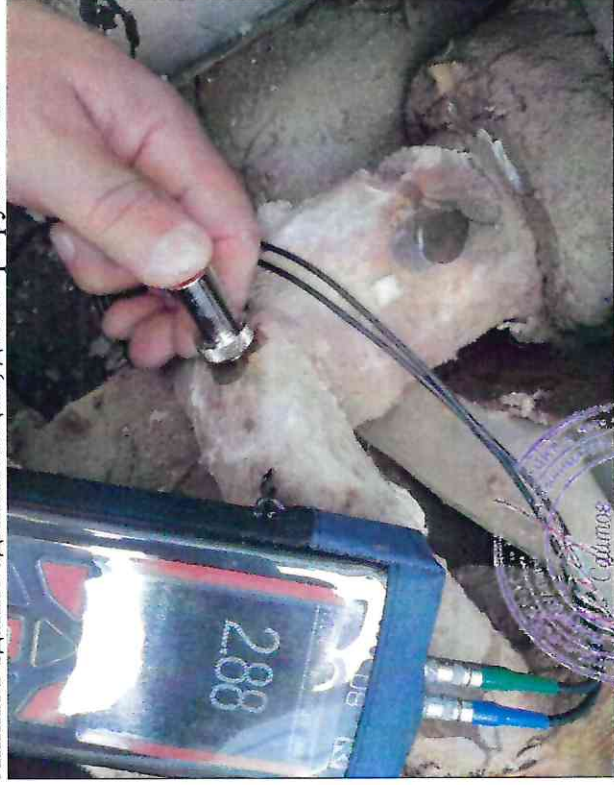
Линия в здании администрации, диаметр трубы 42 мм

По результатам измерения трубопровода Т1, Т2 диаметр 42х3,5 за период эксплуатации снижение толщины стенки до 2,88 мм.

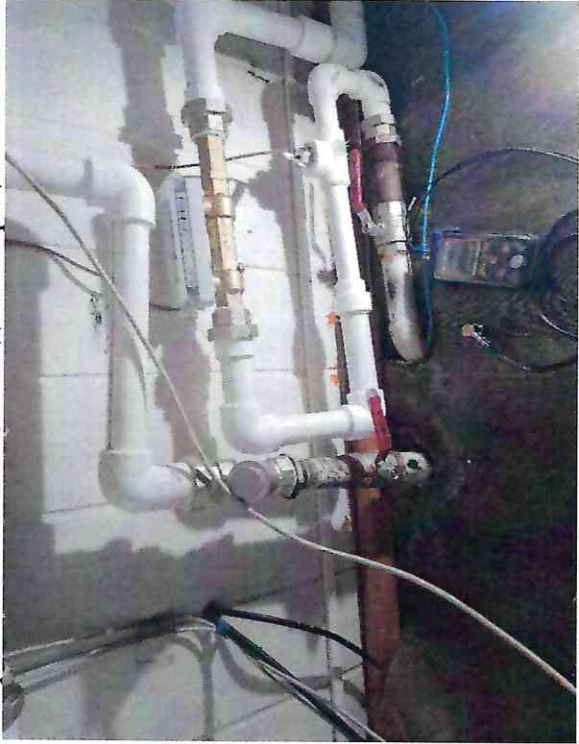
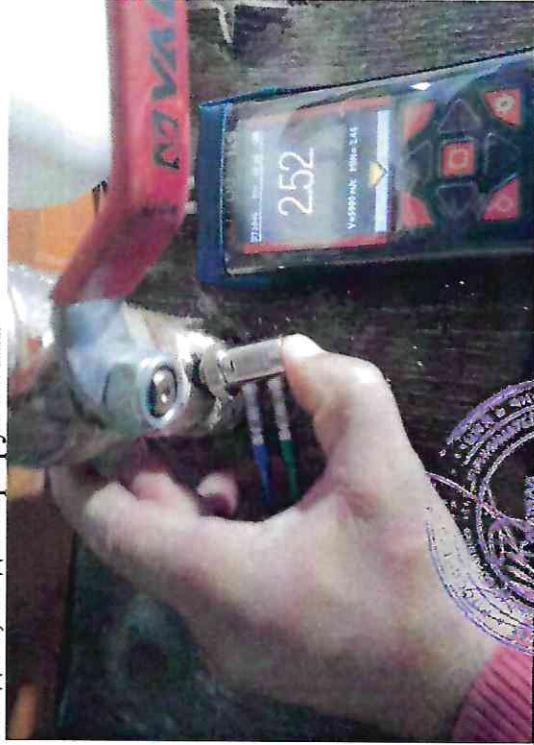
Разграничение в помещении администрации

Ввод Т1, Т2 диаметр труб 42 мм

Узел ввода с секционными кранами расположена в помещении администрации. Краны диаметром 30 мм. (смотри план в приложении 5, лист 2,3)

По результатам измерения трубопровода Т1, Т2 диаметр 42х3,5 за период эксплуатации снижение толщины стенки до 2,52 мм.

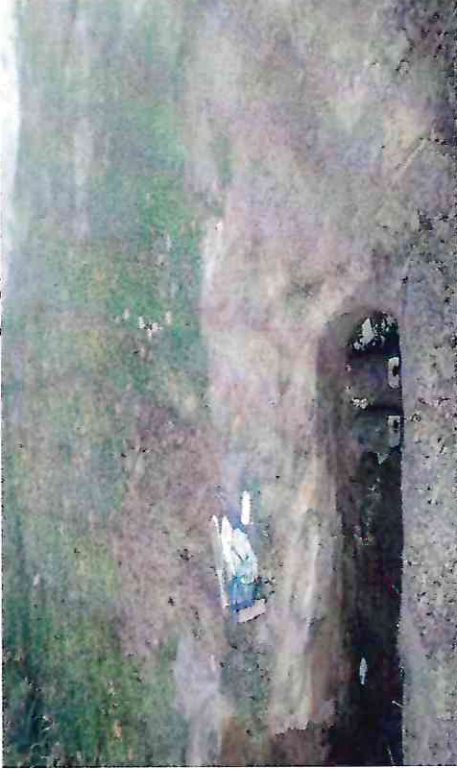
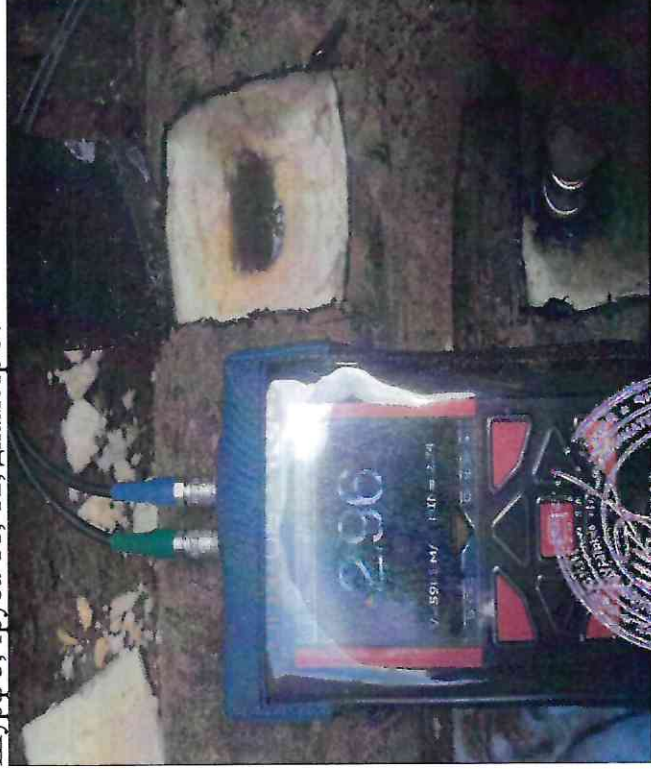
1.10. Шурф 3

На линии от ТК3 до ТК4, диаметр трубы 57 мм

Шурф3 (смотри план в приложении 5, лист 1) выполнен в 44,5 метрах от ТК3, размеры 1000х500, глубина прокладки труб Г1, Г2 - 750 мм от поверхности земли. Прокладка стальной трубы 57 мм в ППУ изоляции, наружный диаметр 125 мм.

По результатам измерения трубопровода Г1, Г2 диаметр 57х3,5 за период эксплуатации снижение толщины стенки до 2,96 мм.

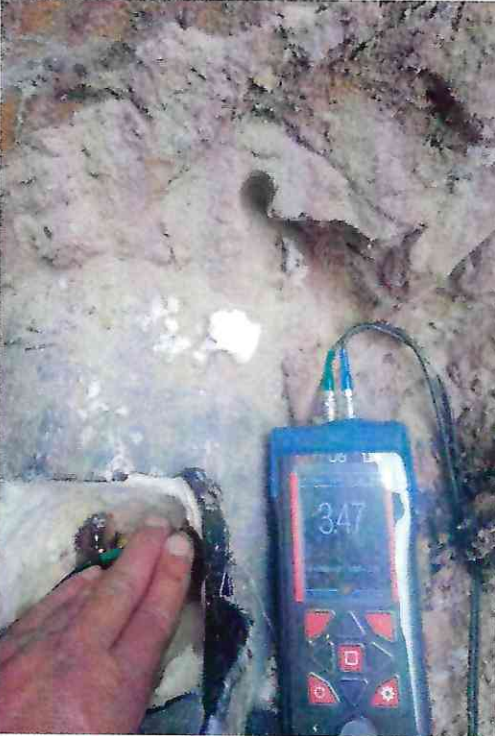
<p>Шурф выполнен в 127 метрах от ТК3, размеры 1000x500, глубина прокладки труб Т1, Т2 - 750 мм от поверхности земли. Прокладка стальной трубы 42 мм в ППУ изоляции, наружный диаметр 200 мм. По результатам измерения трубопровода Т1, Т2 диаметр 42x3,5 за период эксплуатации снижение толщины стенки до 3,47 мм.</p>	
1.12.	ТК4	<p>Технологический колодец 4</p>

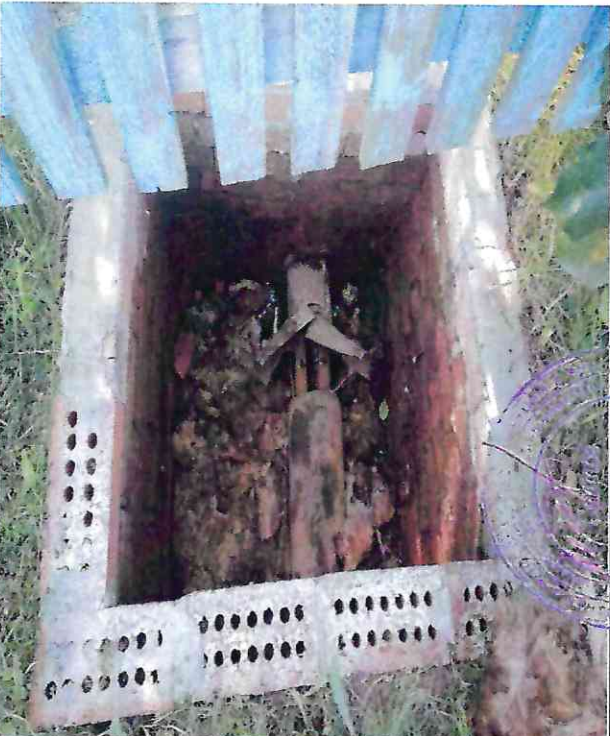
<p>Размеры 800x740, глубина 800 мм. Стенки выполнены из кирпича. Технологический колодец 4, распределение тепловых сетей труба 42 мм на ФАП. Труба 42 мм в одной ППУ трубе диаметром 200 мм. Следы наружной коррозии на стальных трубах.</p>	<p>Произвести зачистку поверхности стальных труб и выполнить антикоррозийную обработку.</p>
